Residenze reali in guerra. Conoscenza, restauro e valorizzazione di architetture e paesaggi storici

Royal Residences at War. Knowledge, Conservation and Enhancement of historical architectures and landscapes

VIVIANA SAITTO, MARIAROSARIA VILLANI, MASSIMO VISONE

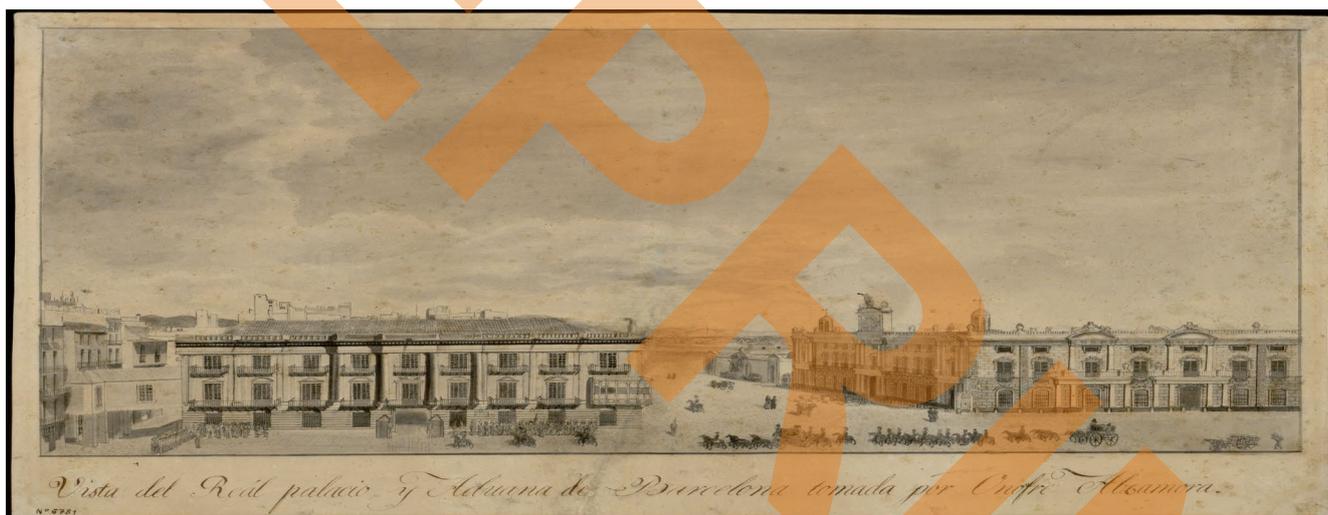
5: Onofre Alzamora, Vista del palazzo reale (sinistra) e del palazzo della dogana (destra) di Barcellona, disegno, c. 1830-1846. Archivio Storico della Città di Barcellona

Il nuovo palazzo del viceré subì alcune trasformazioni (1790-1792) per mano di Juan Miguel de Roncali e di Stefanis, conte di Roncali, ingegnere militare di Carlo IV che lo avvicinò all'estetica neoclassica, imperante nei dintorni di Plaza de Palacio. Nel 1846, in occasione del viaggio a Barcellona della regina Elisabetta II, i capitani generali si trasferirono nel convento della Merced e l'edificio subì ulteriori riforme. La decorazione neoclassica sovrapposta da Roncali è stata rimossa e si è materializzata una reinterpretazione dell'architettura gotica [Carreras Candi 1980, 805] come era intesa in epoca romantica. Da questo momento l'edificio divenne ufficialmente noto come Palazzo Reale.

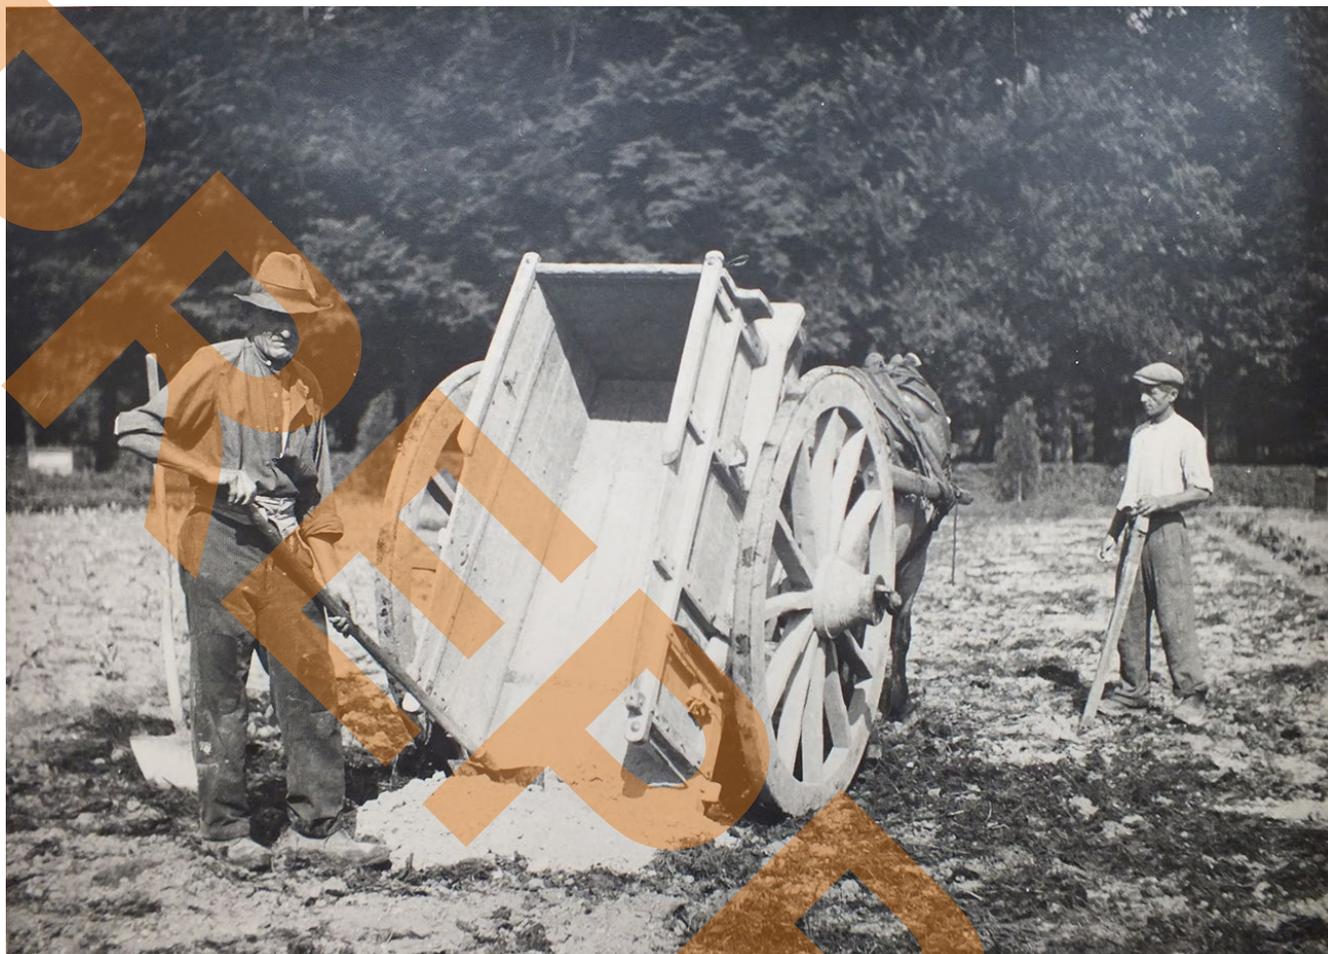
4: Nichelino, giardino della Palazzina di caccia di Stupinigi. Orti di guerra, concimazione per i fagioli, s.d., ma 1942 ca.

Quattro fotografie conservate presso l'Archivio Storico dell'Ordine Mauriziano¹⁴ attestano la presenza di orti e coltivi all'interno dei grandi parterre a sud della Palazzina: fagioli, cavoli, patate e pomodori sono ben riconoscibili e indicati a penna alla base dei documenti.

Si distinguono le casse con piante di agrumi inserite nelle piattabande incolte del parterre, le topiarie spettinate di *Chamaecyparis* poste a cadenza regolare lungo il perimetro, le basse carpinate a delimitazione dei boschetti limitrofi e gli iconici filari di pioppi cipressini al di là del muro di cinta. Le fotografie non riportano date, ma la schedatura le colloca tra il 1945 e il 1950. Tuttavia, gli eventi bellici citati, alcuni dettagli immortalati e le politiche del regime fascista aiutano a ricondurre le quattro immagini agli anni immediatamente precedenti all'occupazione tedesca, quando l'autarchia degli anni Trenta imposta da Mussolini aveva portato, fra il 1941 e il 1942, ad acuire i razionamenti alimentari e a promuovere la coltivazione in un clima di esaltazione della terra patria e della sua vocazione rurale, grano e ortaggi sono coltivati in piazze, giardini e parchi pubblici delle maggiori città italiane, a partire dal capoluogo piemontese.

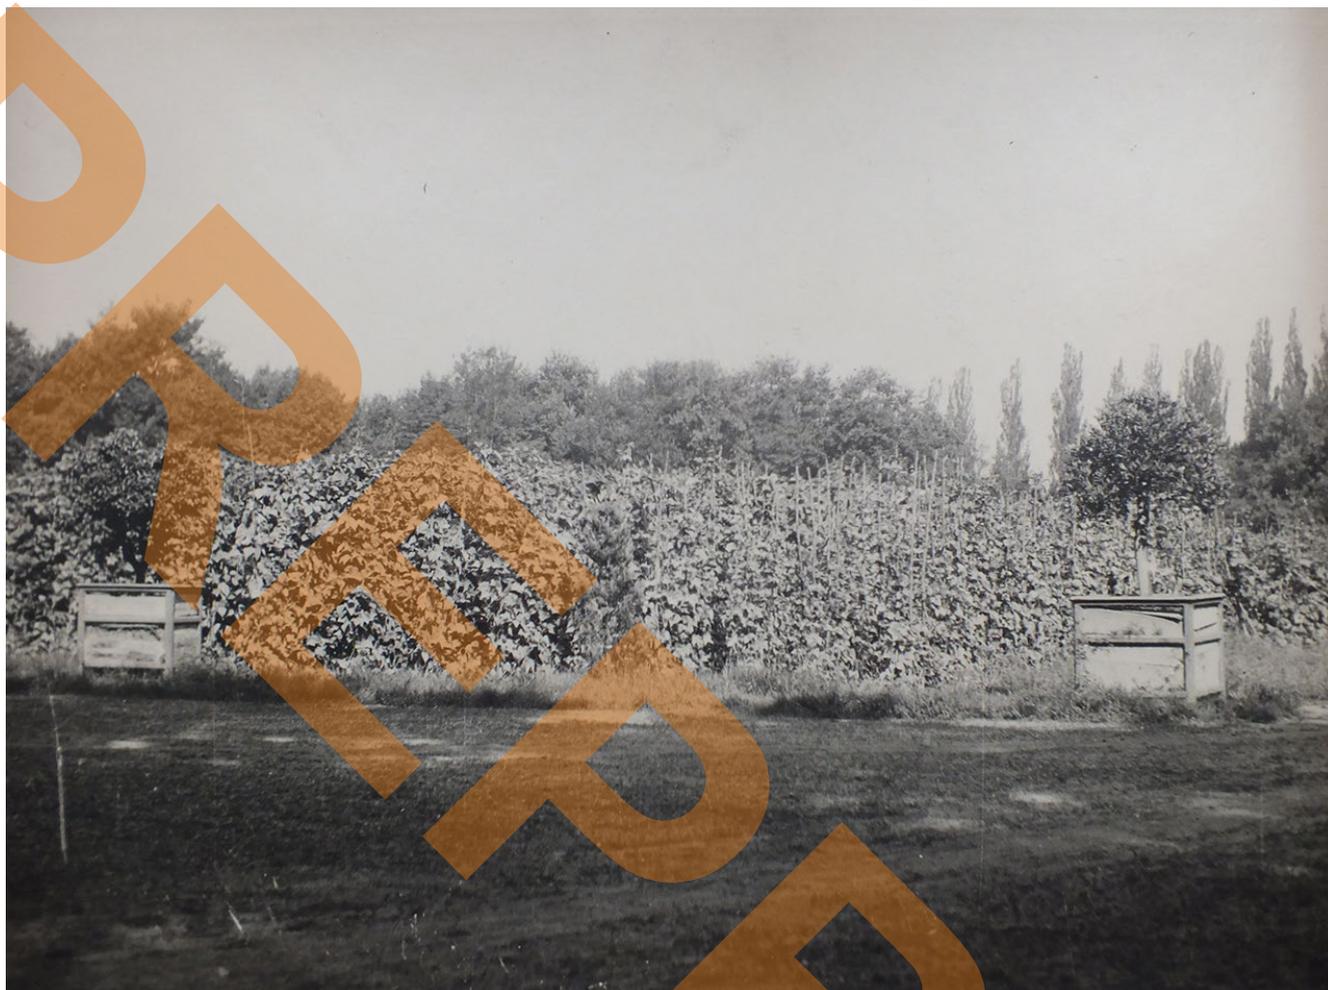
5: Nichelino, giardino della Palazzina di caccia di Stupinigi. Orti di guerra, fagioli rampicanti, s.d., ma 1942 ca.

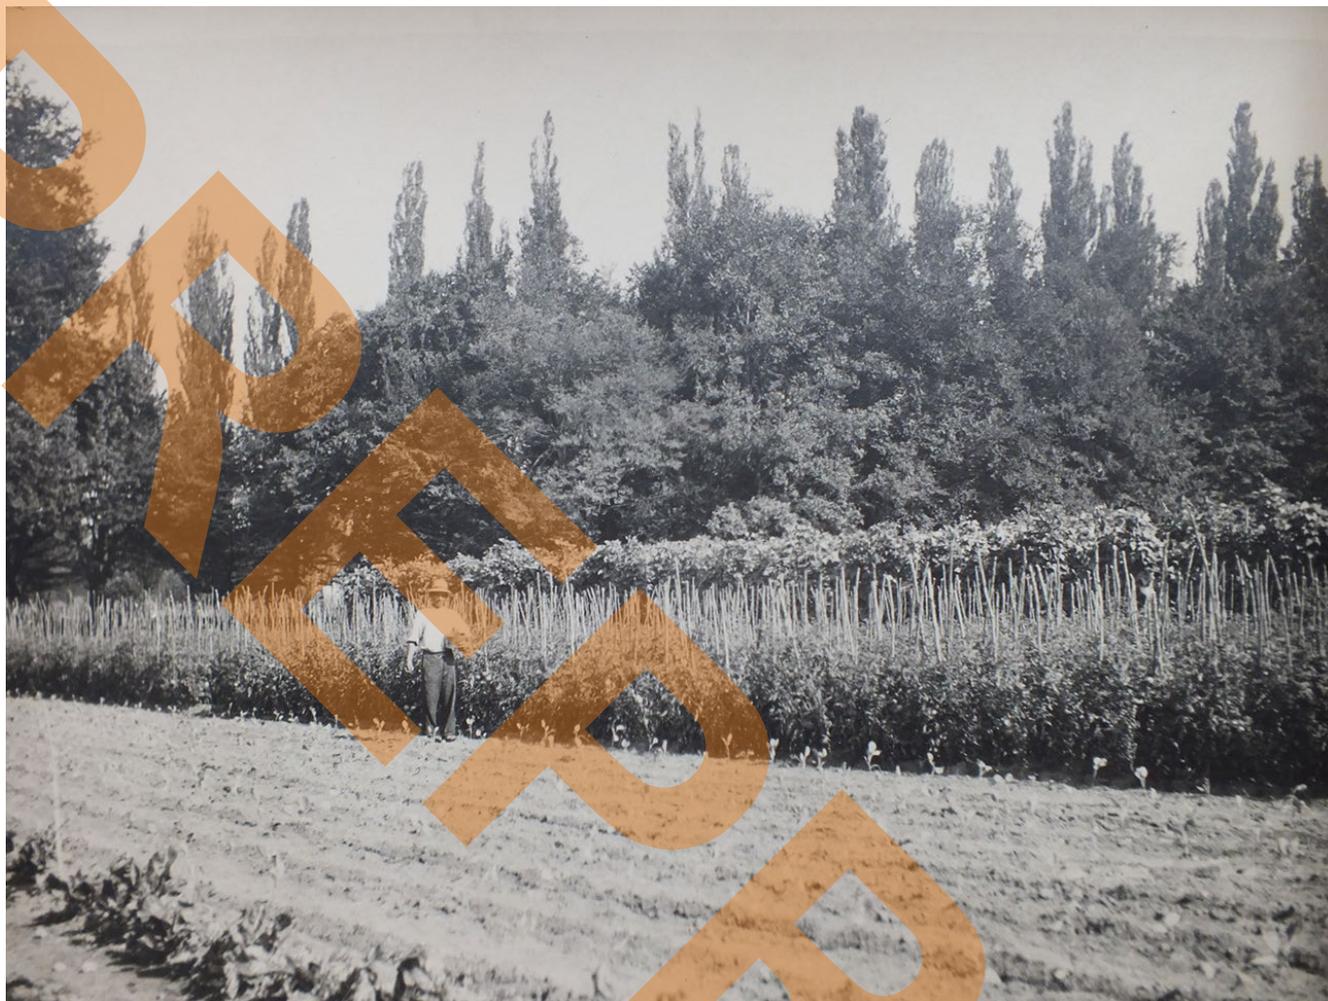
6: Nichelino, giardino della Palazzina di caccia di Stupinigi. Orti di guerra, cavoli, pomodori, fagioli, s.d., ma 1942 ca.

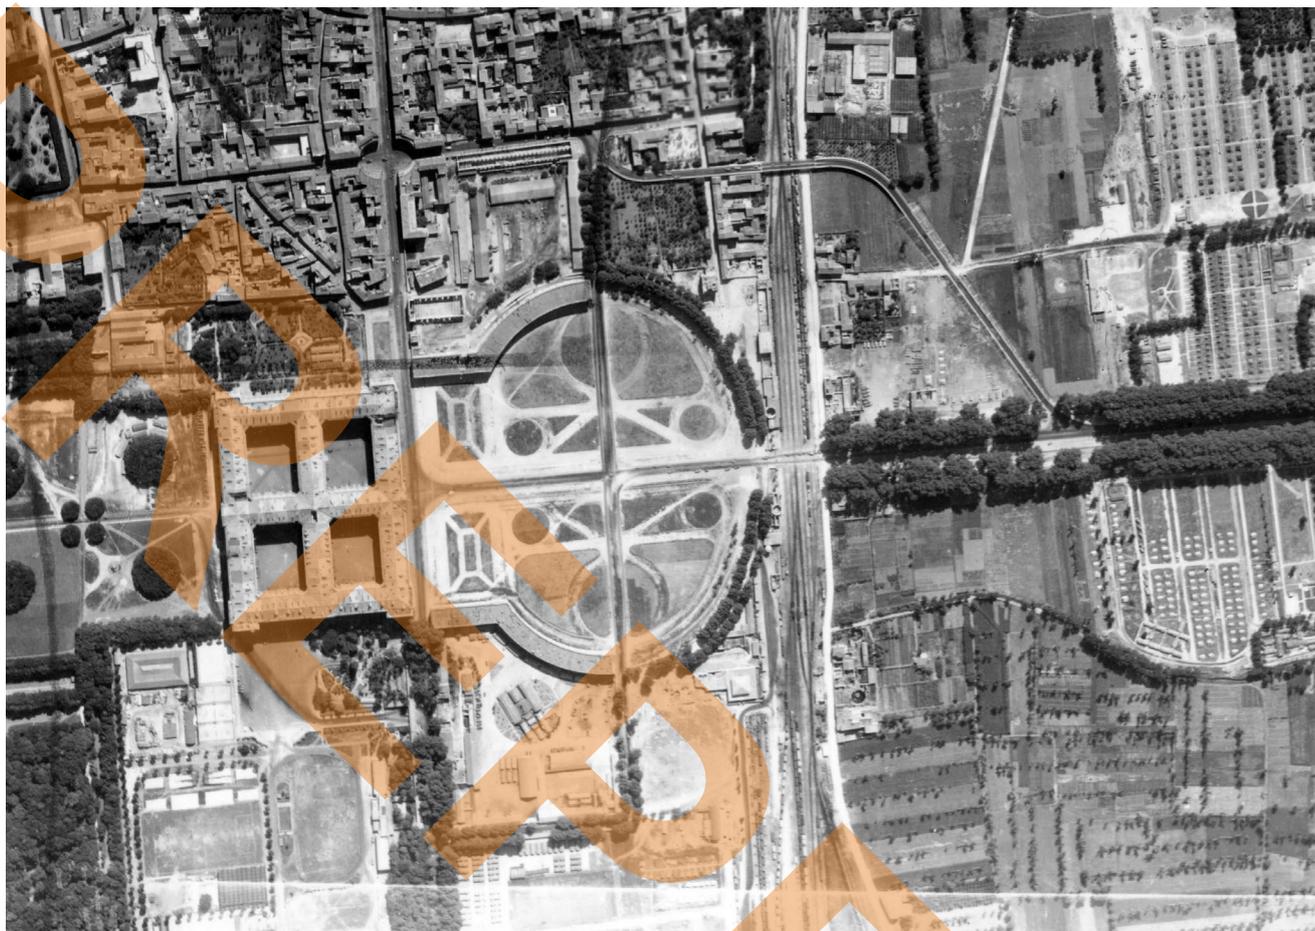
2: Stralcio IGM 27 maggio 1945 da cui si rilevano i danni alle coperture della Reggia di Caserta.

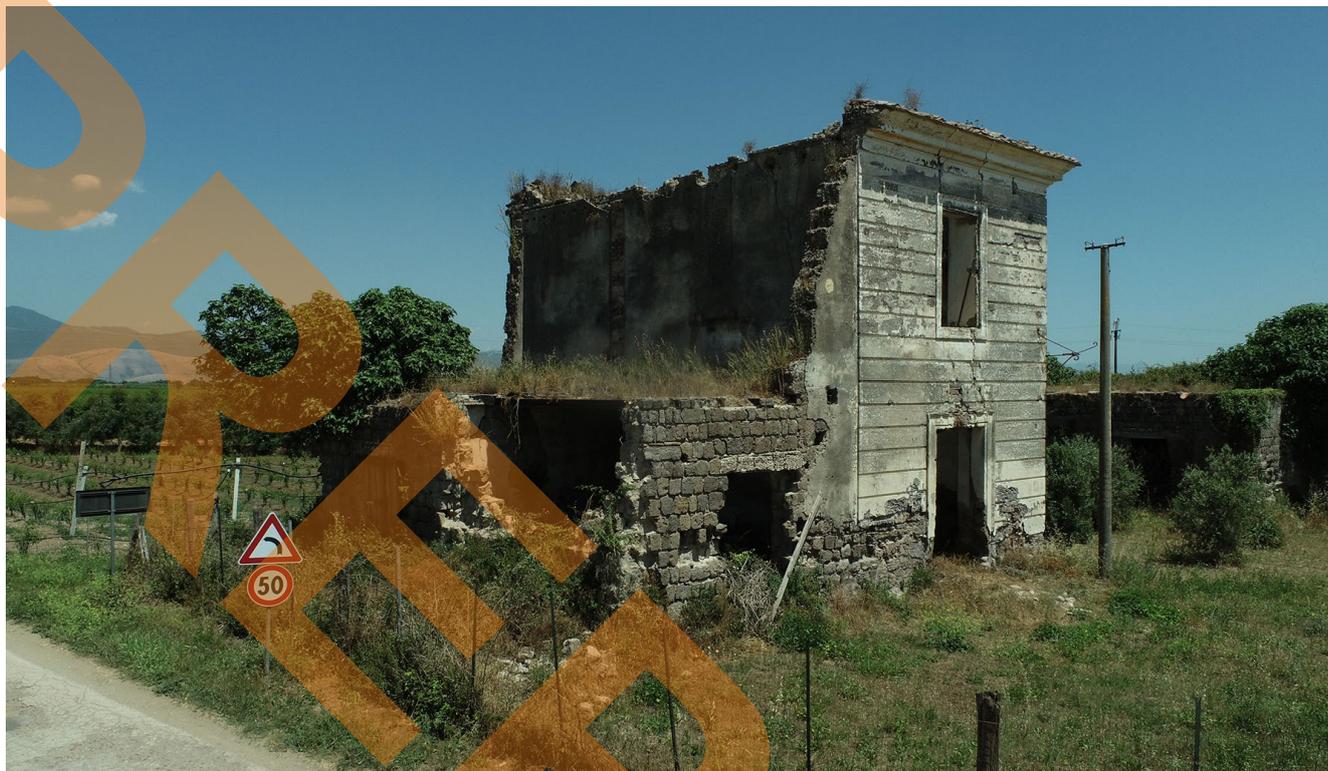
3: M. Villani, Una vista da cui si può vedere la lacuna provocata dai bombardamenti del 1943 all'edificio centrale del Demanio di Calvi e la cappella superstite.

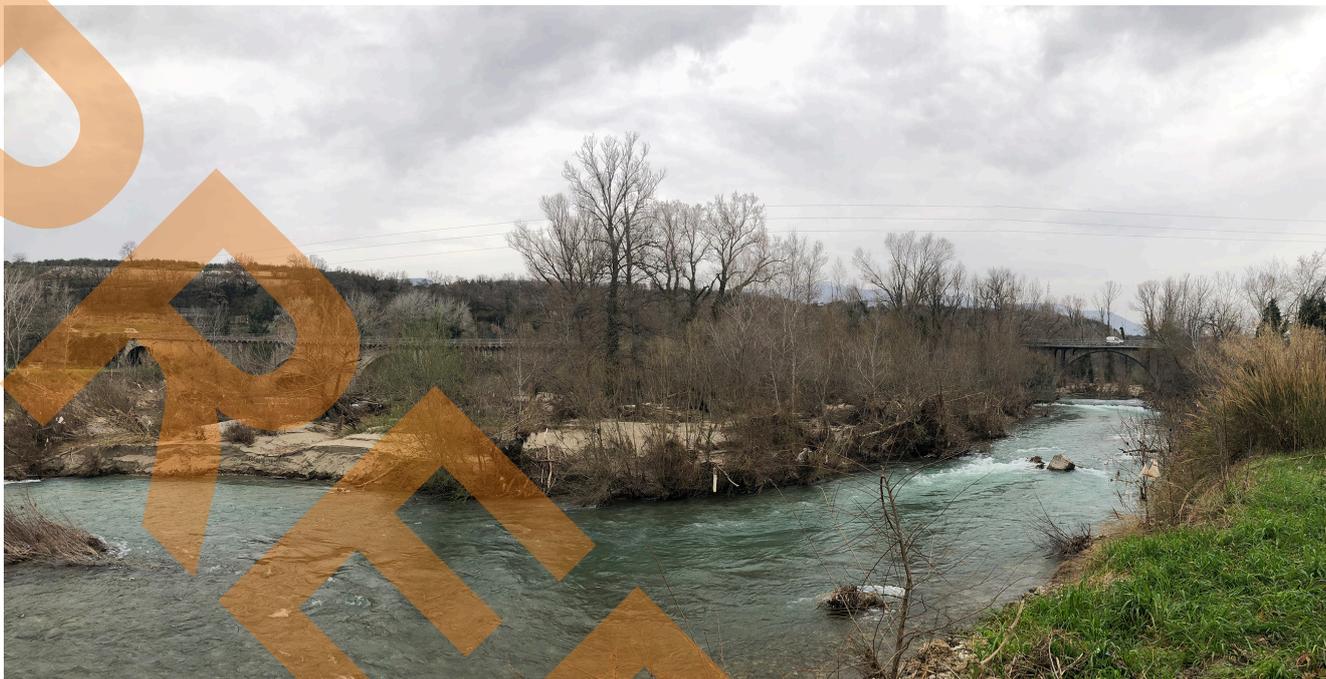
5: M. Villani, Una foto attuale del ponte sul fiume Sele, ricostruito alla fine del conflitto in cemento armato. Si vedono, in basso a destra, i piloni in pietra del preesistente ponte costruito da Vanvitelli e fatto saltare dai tedeschi.

Come si evince dalla relazione e dai computi metrici stilati dall'ufficio tecnico provinciale di Salerno per la ricostruzione della strada, il livello di deterioramento provocato dai cingolati sia alla sede stradale che alle opere a essa connesse fu tale da non rendere sufficiente una semplice integrazione, ma necessaria una completa ricostruzione della massicciata mediante ricarichi cilindrici, dei muri di sostegno e di tutti i ponticelli di servizio. Nel dettaglio delle opere a farsi si specifica inoltre che trattandosi di danni di guerra, tutte le spese e gli oneri economici saranno a carico dello Stato⁶. Il ponte fatto saltare dai tedeschi verrà ricostruito in cemento armato in tempi brevissimi – compare già nuovamente nelle IGM del 1955 – conservando parte dei piloni in pietra da taglio realizzati da Vanvitelli, ancora oggi visibili alla base del ponte sul versante sud.

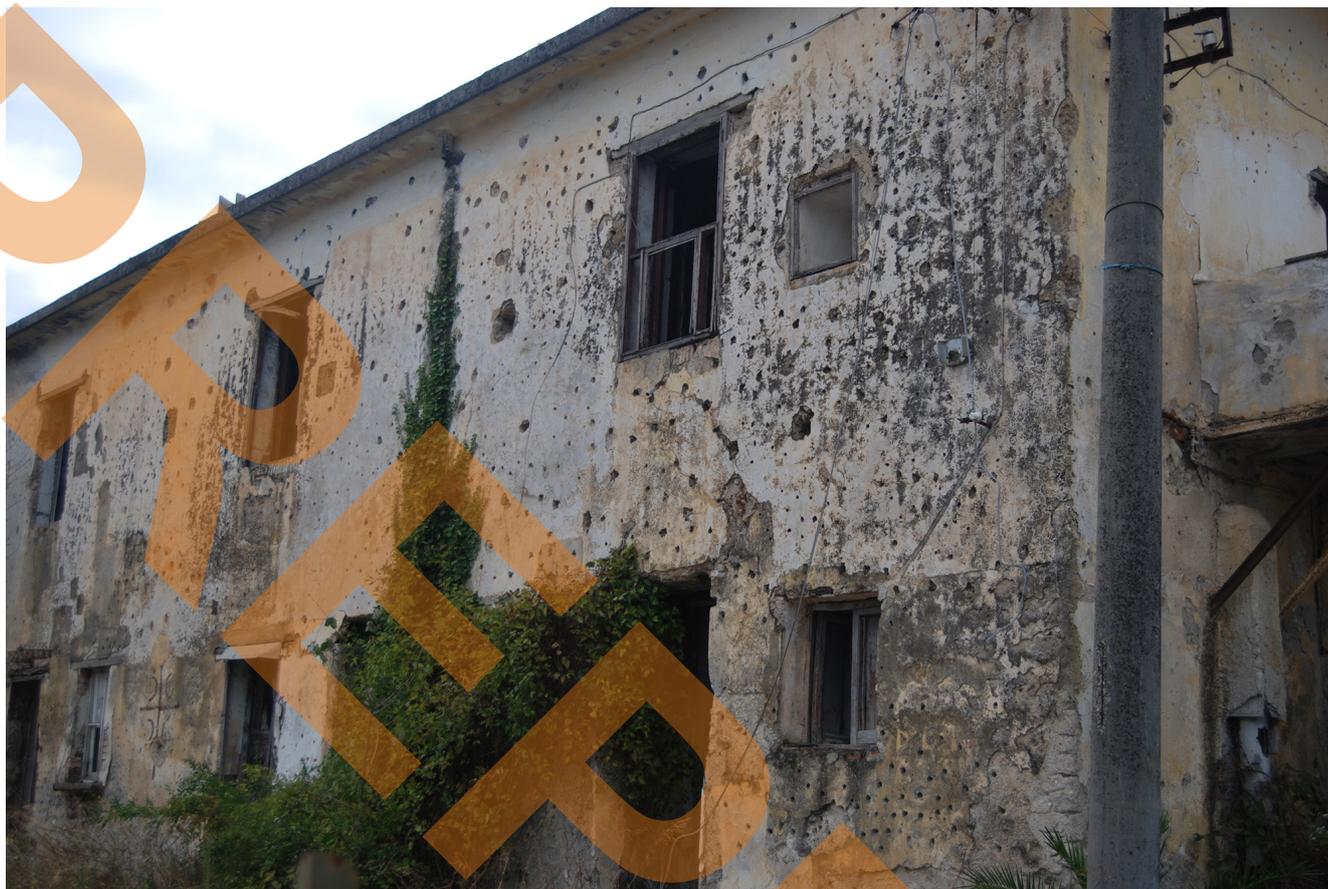
6: M. Villani, Uno degli edifici adiacenti la reggia di Persano con i segni dei proiettili ancora visibili sui prospetti.

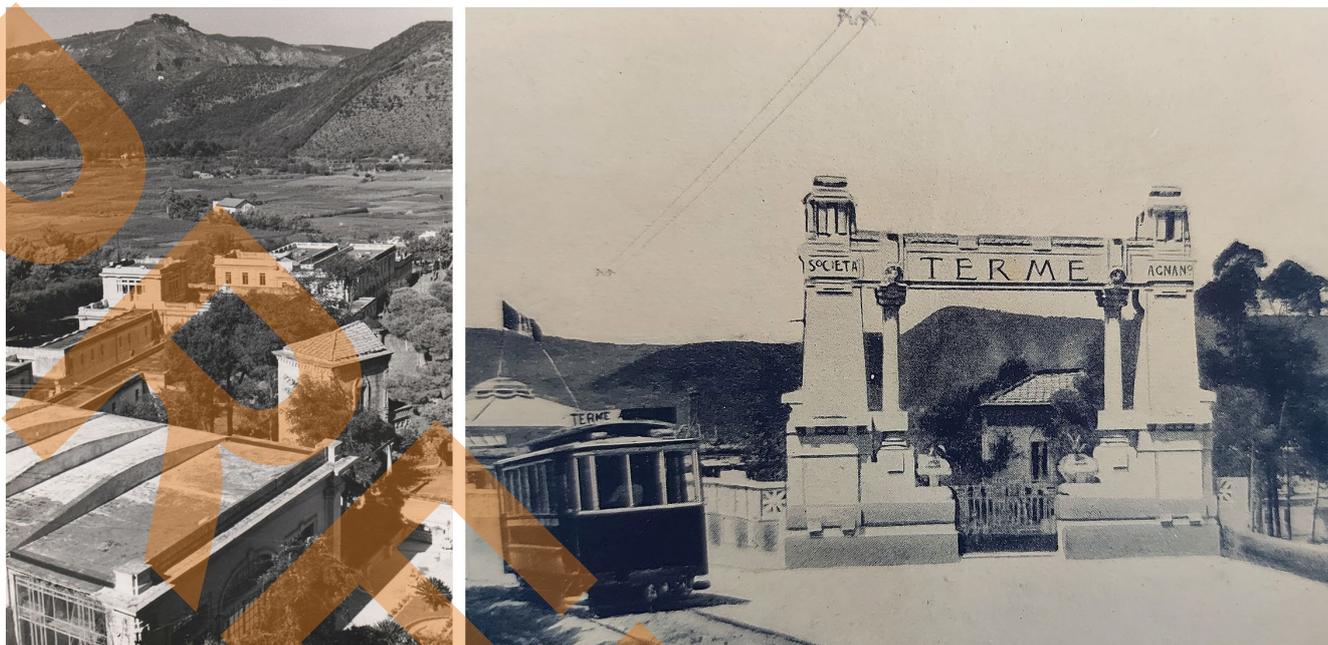
7-8: Il casino di caccia di Ferdinando I venne inglobato all'interno del complesso delle Terme di Agnano progettato da Giulio Ulisse Arata. A sinistra: Napoli. Archivio di Storia Patria. Raccolta Terme di Agnano. b. 1, foto 15,00860840 96 (1960 c.ca); a destra: foto estratta da un dépliant illustrato del 1914. Napoli. Archivio di Storia Patria. Raccolta Terme di Agnano. b. 2, f.14.

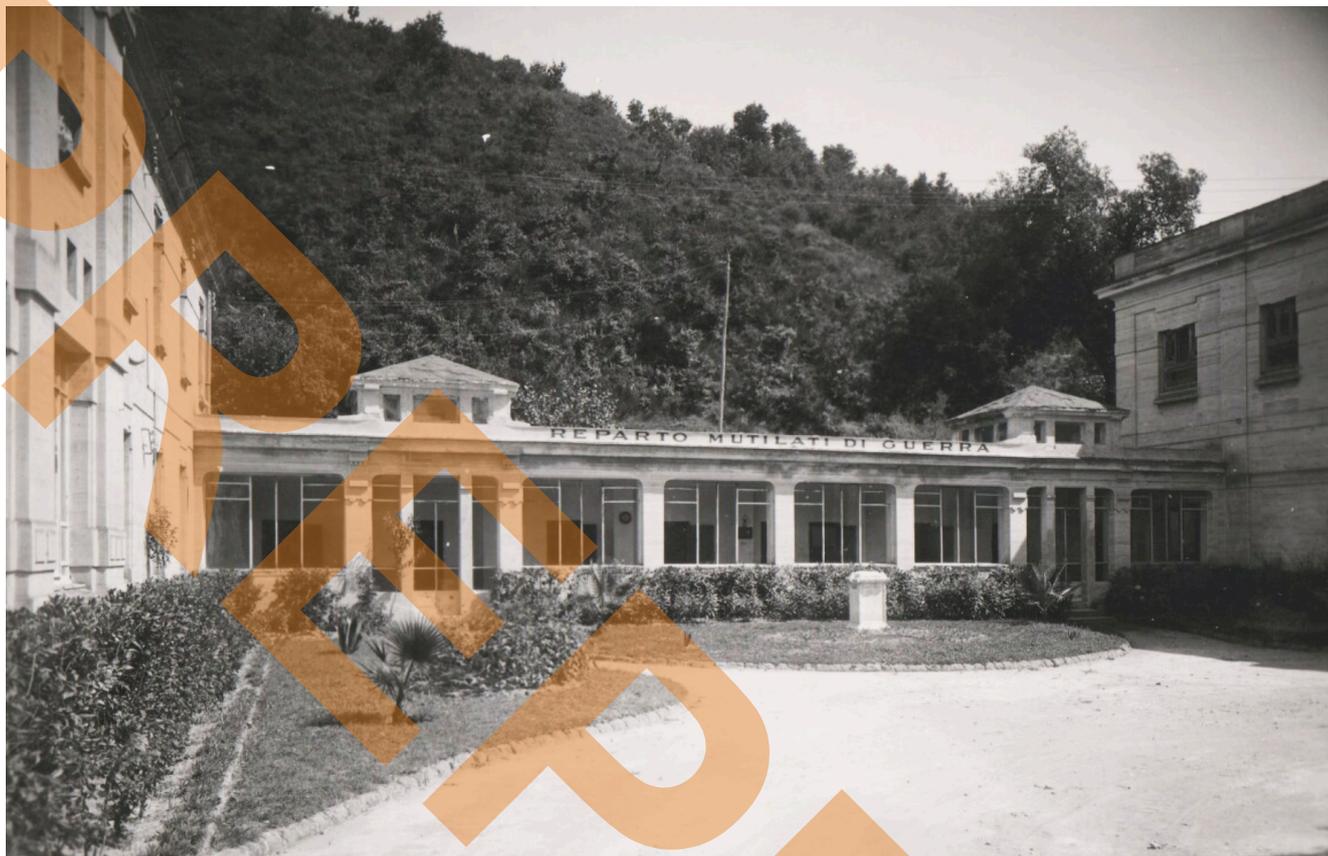
9: Il reparto destinato ai Mutilati di Guerra delle Terme di Agnano progettato da Giulio Arata (Napoli. Archivio di Storia Patria. Raccolta Terme di Agnano. b. 1, raccolta fotografica, foto 15,00860840 67).

Il successo vissuto dal complesso termale di Agnano fu tuttavia interrotto dallo scoppio della Seconda guerra mondiale, quando, il 21 agosto del 1943, i danni derivanti dall'occupazione militare costrinsero la Società Napoletana per le Terme di Agnano a interrompere l'attività. Durante il periodo di occupazione tedesca vennero realizzati ricoveri antiaerei all'interno dello stabilimento e negli scantinati dell'albergo realizzato sul Monte Spina; nel settembre del 1943, le forze tedesche in ritirata invasero l'area termale con i carri armati, occupandone i viali, causando ampie perdite di materiali e documenti. L'albergo sul Monte Spina venne minato e fatto crollare, lasciandone in piedi solo una parte dell'ala sinistra, successivamente requisita prima dagli americani – che trasferirono ogni oggetto di arredamento nell'ex complesso Ciano – e poi dai francesi, che utilizzarono i suoi locali come ospedale. Lo stesso edificio termale fu requisito prima dagli americani, poi dai francesi e di nuovo dagli americani, subendo molteplici ripartizioni e trasformazioni come, ad esempio, la destinazione di un'intera ala al ricovero dei Mutilati di Guerra¹³.

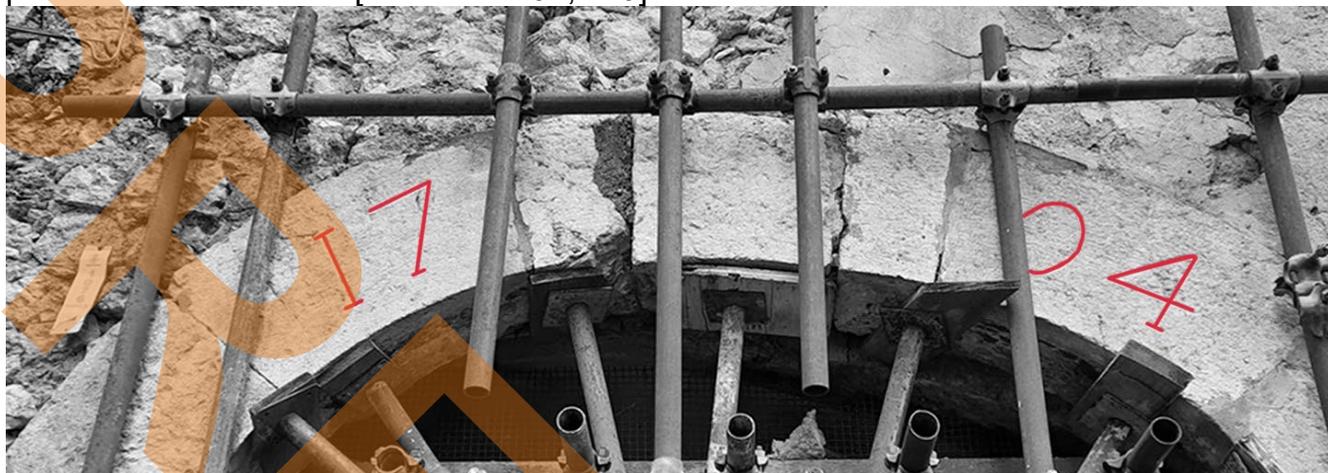
3: Incisione sul portale di accesso del Palazzo Reale di Venafro, testimonianza dell'anno di edificazione del Palazzo Coppa (foto di Martina Colarullo, 2022).

Esisteva già un ponte sul fiume Volturno, detto Ponte Reale, definito «suntuoso» [Rosati 1878, 8] e citato anche da Giustiniani [Giustiniani 1797, parte II, t. III, 106], «fatto edificare per comodo della Real caccia di Torcino fra il Sesto e Capriati [...] con immensa spesa dalla Maestà» [Trutta 1776, 228] utile a collegare la Riserva di Torcino e Mastrati con il «palazzo dei Principi di Venafro» ove già Carlo di Borbone «abitava sempre [...], quando a questa caccia conducevasi» [Palermo 1792, 219]. Il Ponte Reale, la cui *facies* originale è visibile in una scena di caccia dipinta da Jacob Philipp Hackert nel 1786 [Jacob Philipp Hackert 1997, 106], consentiva facilmente il collegamento diretto tra Napoli e Venafro, permettendo alle carrozze di giungere al Palazzo Reale, posto al limite nord-occidentale della cinta muraria medievale della città. La considerevole residenza, che fu dei fratelli Michele e Gennaro Coppa², era risultato dell'aggregazione di case sparse operata dai nobili venafрани nel 1704, come inciso sulle pietre d'arco del portale di accesso dell'edificio, oggi completamente dissestato.

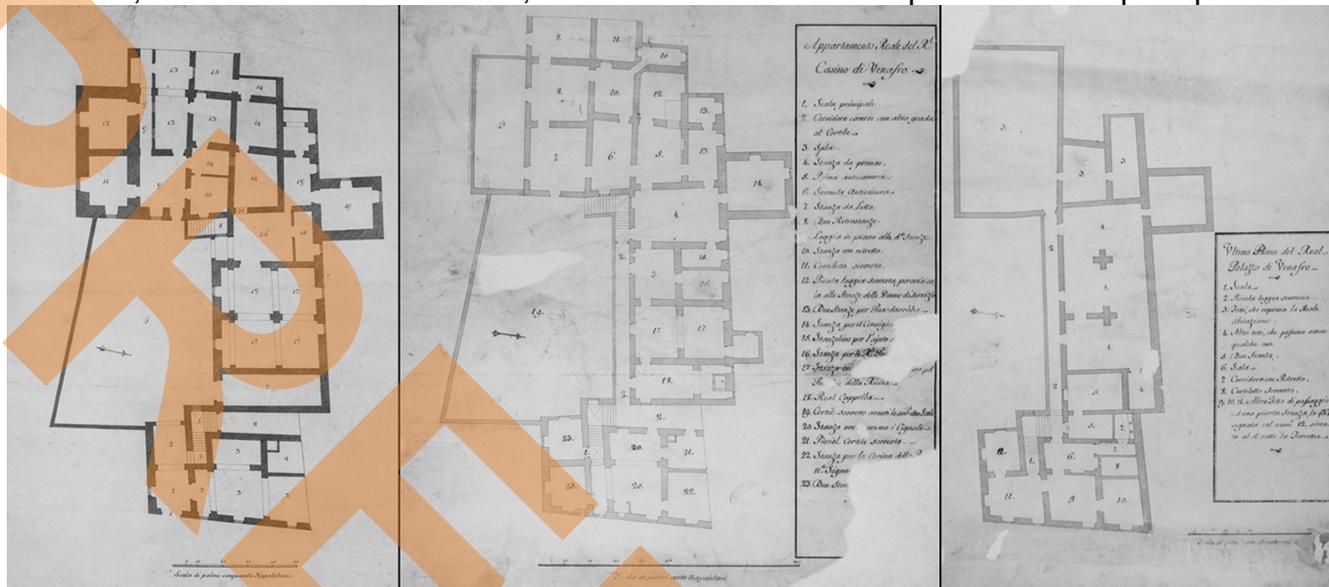
4: Archivio di Stato di Napoli, Ufficio iconografico, cart. XI, Siti Reali: Carditello, Castellammare, Persano, Procida, Venafro. 11.48. Pianta del pian terreno, del primo e del secondo piano del Palazzo della Real Caccia di Venafro.

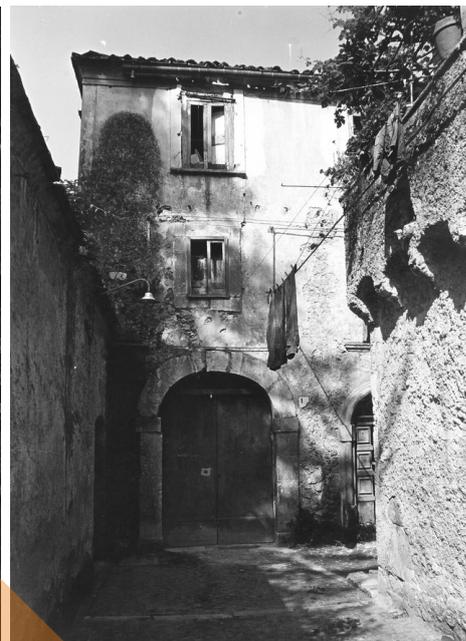
5: Bombe su Venafro, 29 dicembre 1943 (foto di Hulton Archive/Getty Images). 6: Ex Soprintendenza B.B.A.A.S. Campobasso, 11, Molise, n. catalogo generale 14/00002521, Inv. negativi n. 55646-7, Coll. CXVII.16.17.18 (<http://www.sigecweb.beniculturali.it/>).

Nel 1982, nel momento in cui l'architetto Mario Coletta compilò la scheda 14/00002521 del Catalogo dei Beni della Soprintendenza BB.AA.A.S. di Campobasso, diretta all'epoca dall'architetto Lavinia Melloni, tale condizione di abbandono è confermata. Dalle foto storiche allegata alla relazione si evince lo stato di degrado del palazzo con un quadro fessurativo già preoccupante, infissi dissestati e panni stesi, chissà da chi, a testimonianza anche di un uso residenziale, probabilmente indebito, dell'edificio.

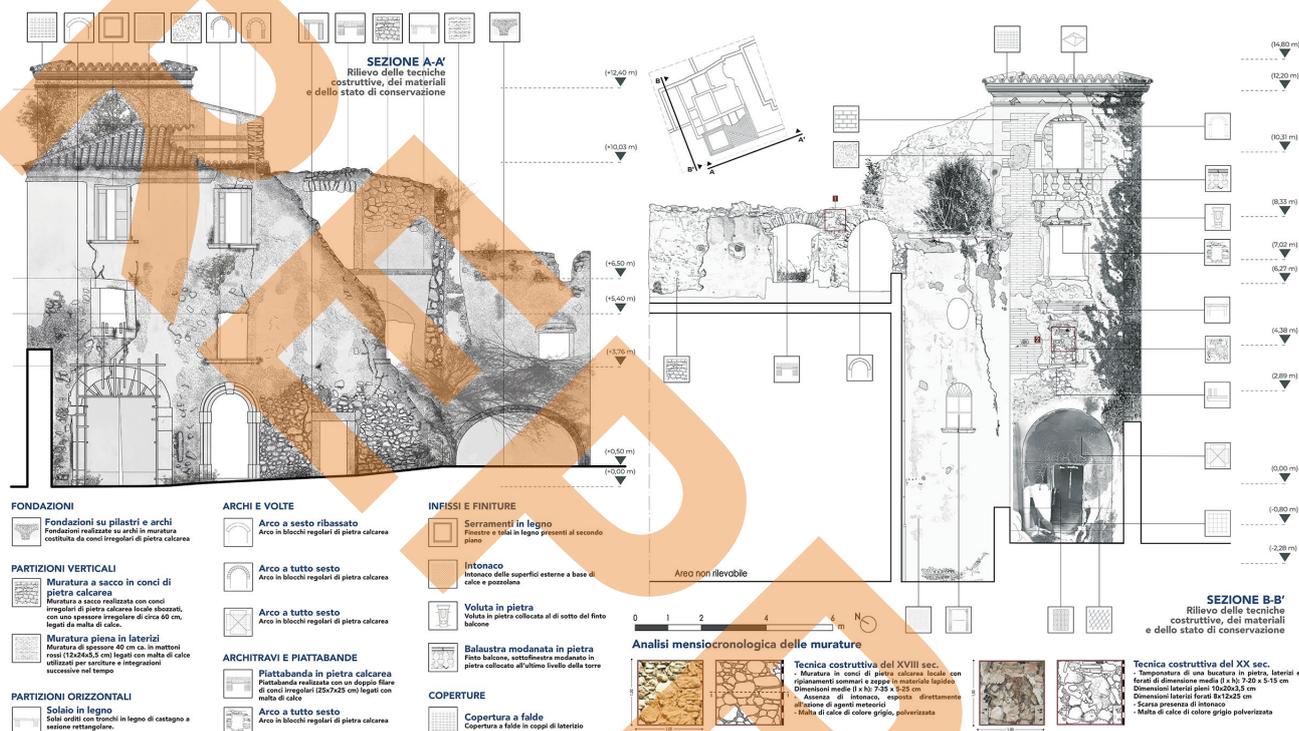
7: Caratterizzazione materica della fabbrica del Palazzo Reale di Venafro studiata durante il corso di Laboratorio di Restauro, tenuto dalla prof. arch. Renata Picone, presso il Dipartimento di Architettura dell'Università degli Studi di Napoli Federico II. Elaborazione grafica di Luigi Cappelli, Giuseppe Barbati, Pietrangelo Califano, Martina Colarullo e Martina Pepe (2022).

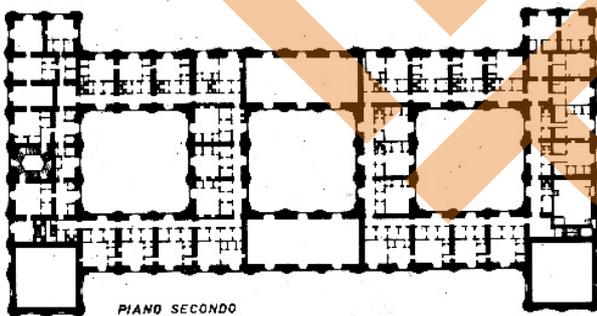
3: Rilievo dello stato dei luoghi, pianta secondo piano, 1951-52, Archivio della Fondazione E.B. De Felice.

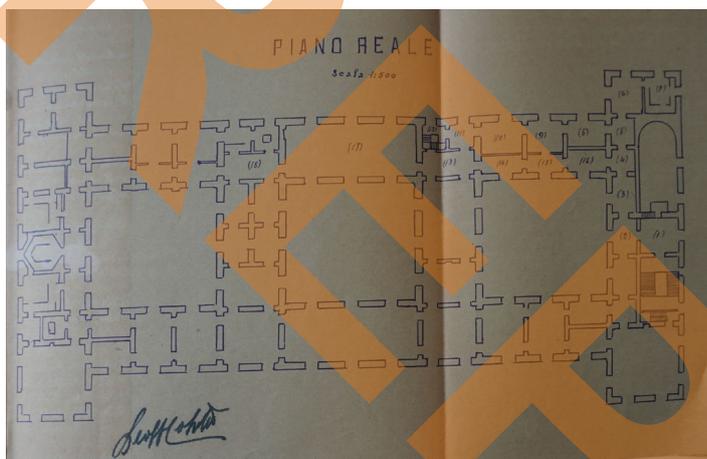
1: Pianta del piano nobile della reggia di Capodimonte allegata al libretto delle misure n. 1, 3 maggio 1950, Archivio della Soprintendenza di Napoli, fascicolo Reggia di Capodimonte – danni di guerra.

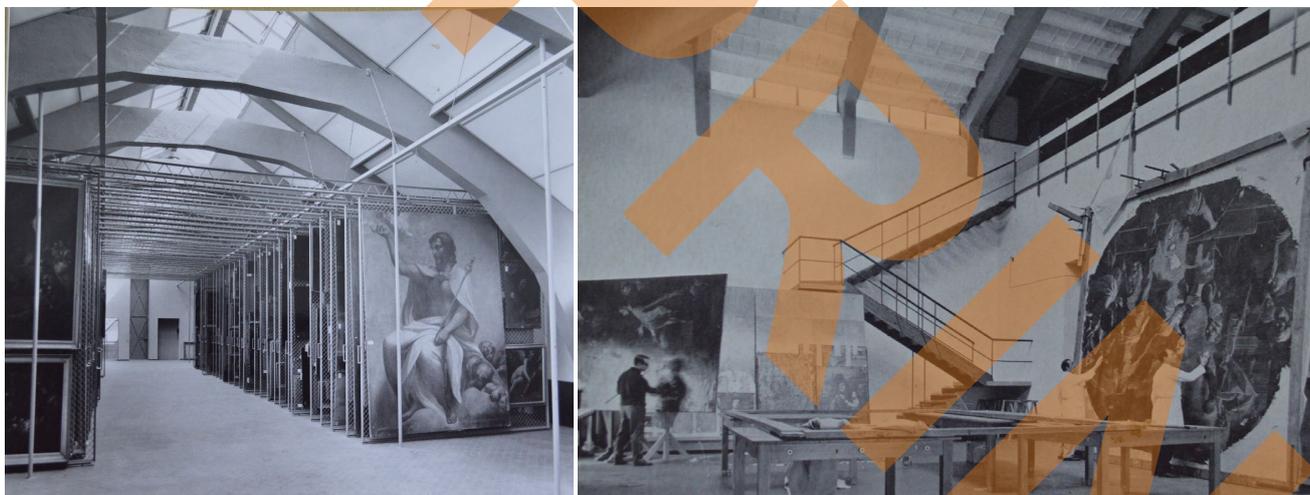
7: I depositi del sottotetto, 1951-52, Fototeca di Castel Sant'Elmo, Polo Museale della Campania, (senza numero).

Le strutture furono curate dall'ingegnere Ennio Amodio, che ne realizzò i calcoli e affiancò De Felice nella direzione dei lavori⁶. Esse furono realizzate con tre sistemi differenti: la capriata "Morandi" per le zone dei velari, la capriata "ad arconi" gettata in opera per la copertura del deposito grande del sottotetto e la capriata reticolare per il braccio settentrionale [Frezza Bianco, 1984, 310].

Le capriate in cemento armato vibrato furono realizzate in tre sezioni a piè d'opera: esse furono calcolate come archi con catena in calcestruzzo armato precompresso (sistema Morandi); le catene delle capriate, in tre sezioni sono sostenute da tubi di acciaio e i due "pontoncini" in c.a. vibrato sono collegati alle altre strutture a mezzo di bulloni che determinano le falde inclinate del tetto. La capriata tipo ha una luce di 12 metri ed è composta da tre elementi prefabbricati, collegati mediante un tirante, precompresso in opera col sistema Morandi (Fig. 6). La copertura a falde al di sopra del Salone delle feste non fu realizzata con tale sistema ma con una struttura gettata in opera, composta da "arconi" in cemento armato, con prolungamenti superiori per
